**Bernhard Furrer**

**Abbatiale de Payerne  
Les restaurations 1999 – 2020**

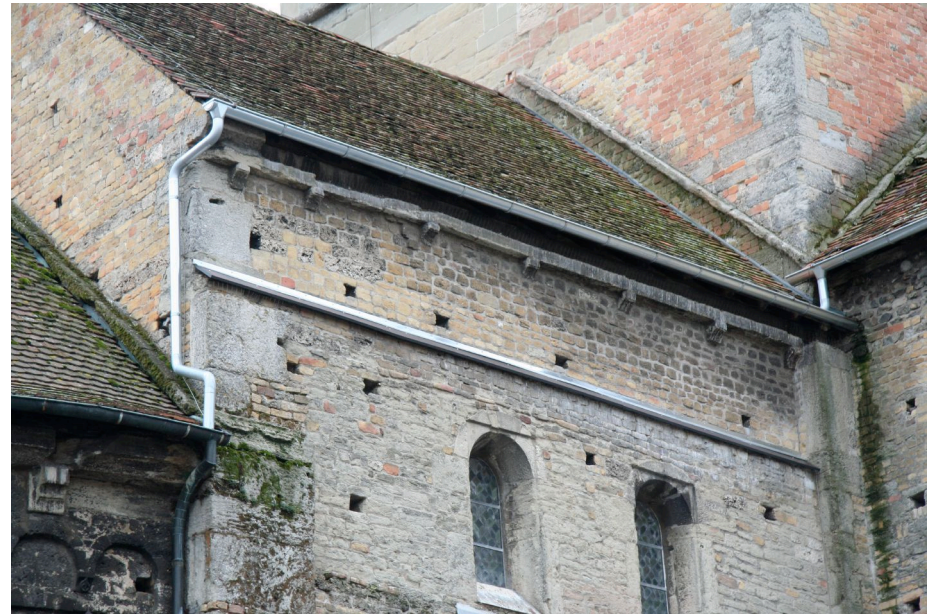
Ferblanterie provisoire

Comme mesure d'urgence, des couvertures provisoires sur les chapelles du chevet et la toiture de la chapelle d'Estavayer et, là où ces équipements étaient manquants ou défectueux, des chénaux provisoires sur la nef, le transept et les bas-côtés ont été installés pour mettre les divers endroits hors eau.

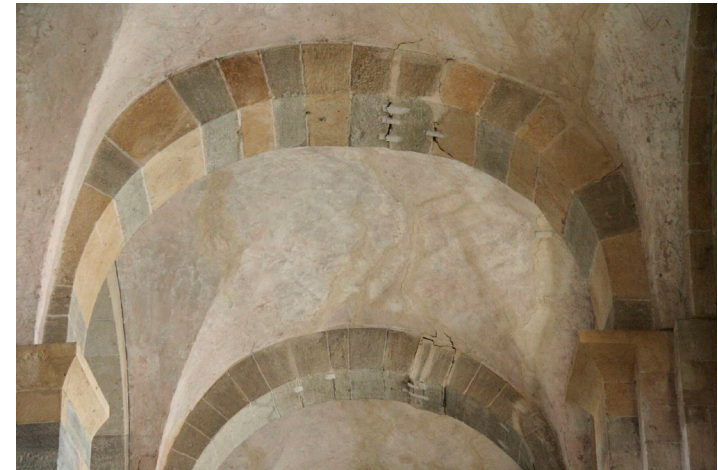
Pendant ces années d'incertitudes sur l'attribution de moyens financiers, l'abbatiale a connu un épisode d'aggravation de son principal problème de structure. Les appareils de contrôle installés sur l'édifice ont enregistré un mouvement d'ouverture des murs de la nef sous la pression des voûtes, qui s'est traduit par le glissement d'un claveau sur le bas-côté nord, dans la zone la plus sensible où la déformation des murs était déjà spectaculaire. L'ingénieur craignant un effondrement, a fait mettre en place dans l'urgence un étayage métallique des arcs du bas-côté nord et du mur gouttereau nord.<sup>6</sup>

Défaillance des arcs du bas-côté nord

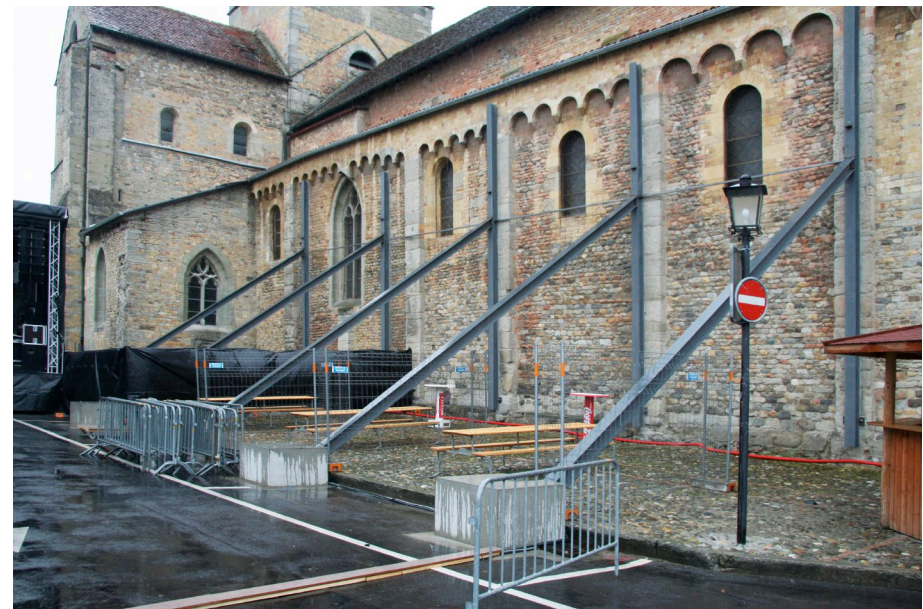
Étayage de sécurisation, bas-côté nord

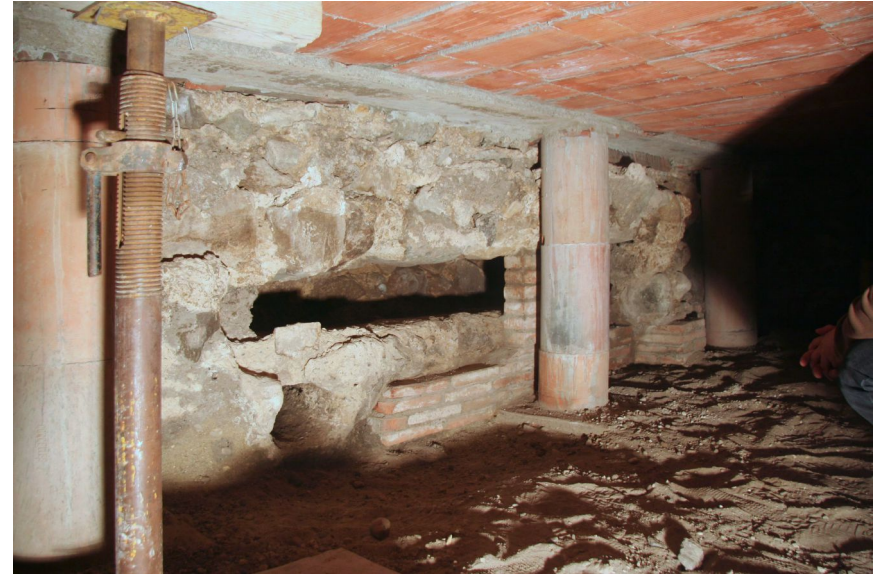
Tout un faisceau de causes est à l'origine du problème statique et dynamique de l'abbatiale. Tout d'abord, la conception des maîtres d'œuvre successifs au cours du 11<sup>ème</sup> siècle est fortement incertaine. Il s'agit d'une construction expérimentale extrêmement fine et très élancée à la limite des connaissances intuitives des concepteurs. En effet, la structure voûtée s'est déformée après peu de temps. Des tentatives successives de renforcement ont été entreprises. Il subsiste des traces de contreforts en façade et des fondations. Puis, à l'époque bernoise, des tirants métalliques horizontaux ont été installés ; pourtant ils étaient déposés en 1942. Entretemps, les fondations étaient affaiblies par les cavités importantes dues à des poutres en bois incorporées qui, entre temps, étaient pourries.

Fondations affaiblies par les concavités et les interventions archéologiques

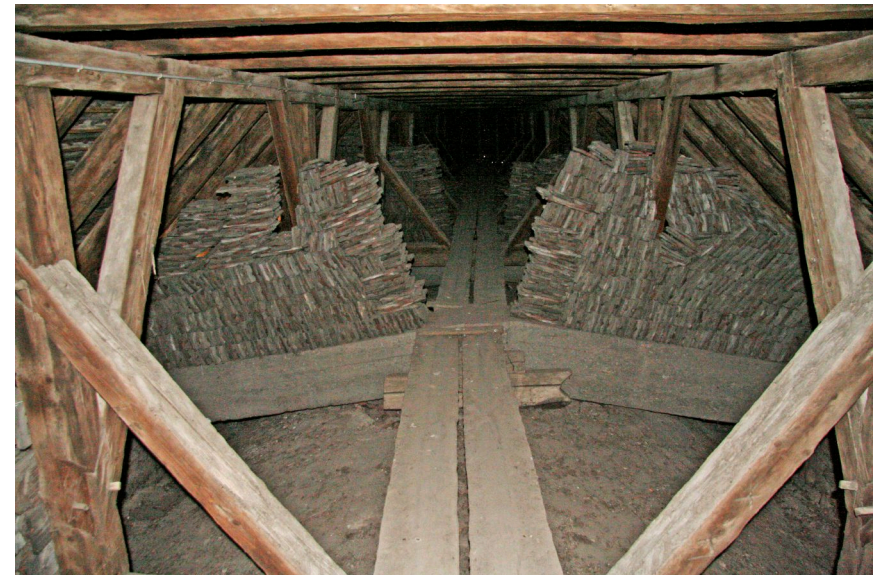
Enfin, une intervention de Louis Bosset en 1941/42, encore en place aujourd'hui, a doublé la structure voûtée par des poutres en béton armé auxquelles sont suspendus les arcs en pierre au niveau de leurs clés de voûte. Les fouilles archéologiques de Pierre Margot au 20<sup>ème</sup> siècle qui n'ont pas épargné les zones de fondations ont contribué à l'affaiblissement de la construction.

Une des poutres en béton et le poids des tuiles en réserve

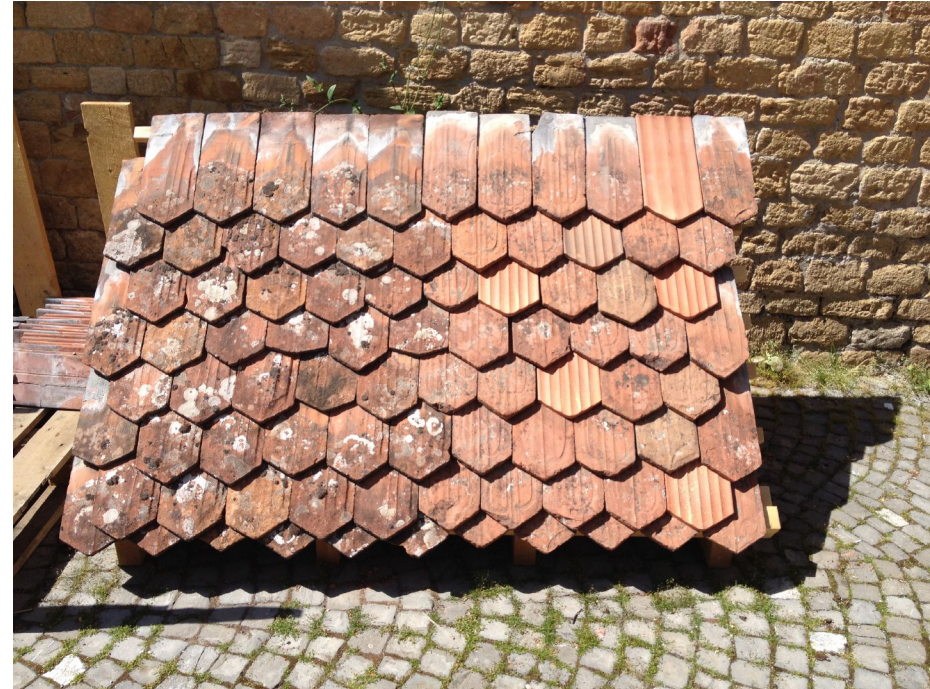
Les tuiles historiques traitées et les tuiles de remplacement

Des essais de nettoyage sur les tuiles existantes ont été faits, suivis de vérifications concernant l'influence des interventions sur la solidité, la porosité et la gélivité. Il a été décidé de limiter l'intervention à un nettoyage strictement minimal à l'eau et à la brosse douce, excluant l'usage d'un agent nettoyant, puis à un traitement contre les lycènes.

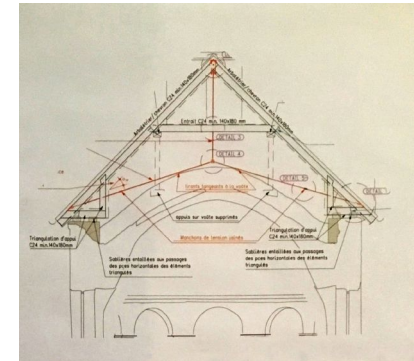
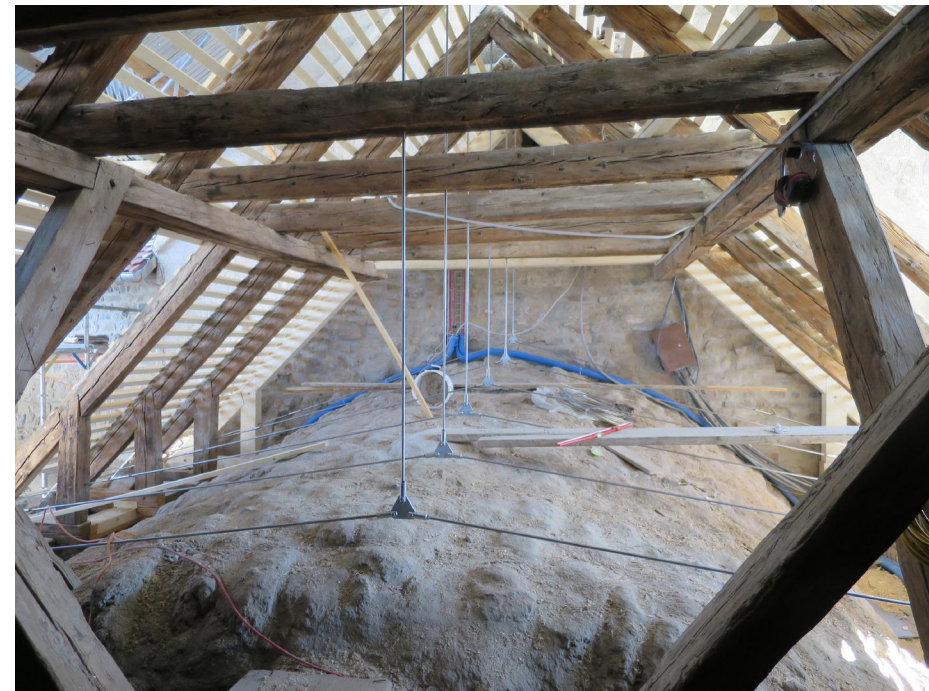
La charpente au-dessus de la dernière travée nord de la nef principale, travée de raccordement entre les divers états de la construction et différente des autres dans ses dimensions, représentait un cas particulier. Cette charpente est plus légère ; ayant subi des interventions ultérieures, elle manquait d'éléments contre la poussée horizontale et un remplacement était prévu par les architectes. Après une intervention de l'expert soussigné, une discussion sur place avec un expert spécialisé nommé par l'OFC<sup>11</sup> a permis d'esquisser une solution de renfort métallique moderne pour permettre le maintien de la charpente historique.

Système de tirants pour la charpente (plan : 2M ingénierie civile)

Système de tirants pour la charpente

Cette solution a été affinée ultérieurement par les architectes et ingénieurs et mise en œuvre.

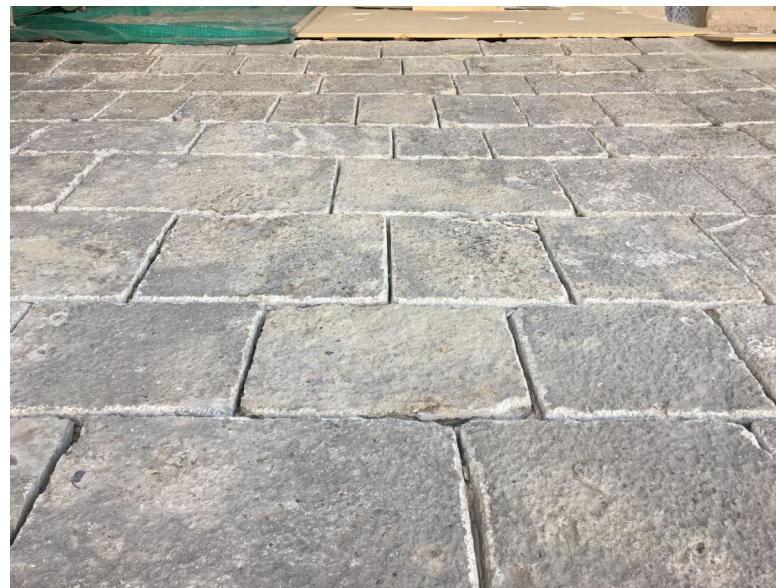
Toiture sur la chapelle d'Estavayer, après repose des dalles, avant jointoyage

La toiture au-dessus de la chapelle d'Estavayer située au nord de l'abbatiale était un cas particulier. Elle est composée de dalles de pierre calcaire (grès coquillier de la Molière). Apparemment, au cours du temps, à maintes reprises, ce système de toiture a posé

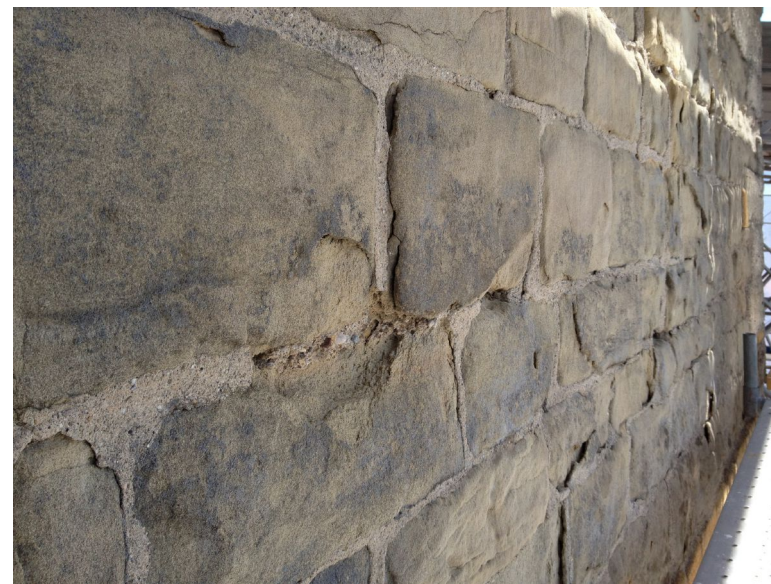
État des faces en molasse avant restauration

Un travail important concernait les joints ; une grande variété de types ont été rencontrés, différents par leur période d'exécution, par la composition des mortiers utilisés et par leur mise en œuvre. Tous les joints techniquement intacts ont été conservés, même s'ils contenaient des liants hydrauliques qui ne seraient plus utilisés aujourd'hui. Les nombreux joints défailants ont été soigneusement remplis avec un mortier de chaux, adaptés en couleur aux parties limitrophes au moyen d'un choix de sables

différents avec parfois des ajouts de terres naturelles. Les joints ont été façonnés de manière légèrement concave afin de favoriser l'écoulement des eaux de pluie.

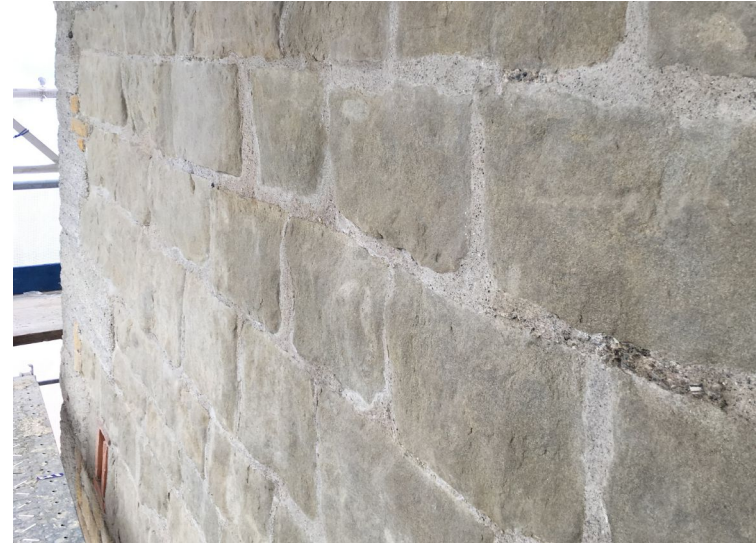
État des faces en molasse après restauration

Finalement, le budget accordé permettait d'insérer ces travaux dans le devis, malgré qu'ils aient atteint une ampleur assez importante dans le cadre du projet d'ensemble. Le but était de travailler avec des moyens et matériaux traditionnels et de conserver au mieux la substance historique. Les multiples détachements ont été sécurisés par des injections – microciment ou PLMA (coulis à base de chaux hydraulique). Pour des questions de sécurité, les pièces d'une certaine taille ont été fixées par épingleages (tiges filetées inox), des solins de mortier de chaux sécurisant les bords. Quelques parties où la dégradation était particulièrement avancée ont été consolidées au moyen d'ester de silice. Ainsi, les surfaces historiques avec leurs multiples traces d'outils de tailleurs de pierre et marques de vieillesse ont pu être conservées. Le travail soigneux a permis de ne devoir remplacer qu'une dizaine de blocs de molasse.

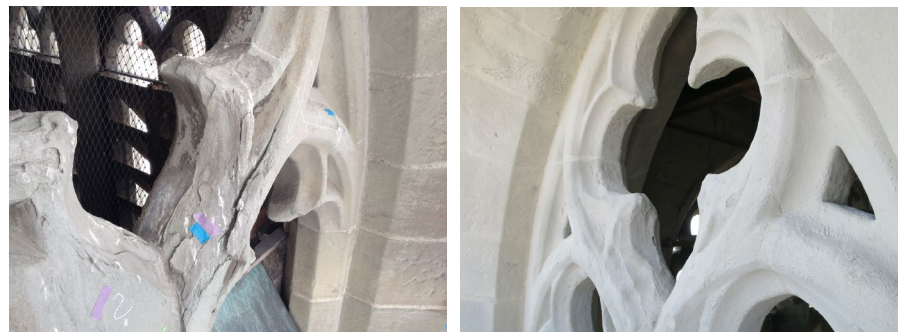
Remplage de la tour côté est : état avant et après restauration

Le maintien des remplages des deux ouvertures est de la tour est une réussite à relever. Les remplages des autres ouvertures ayant été remplacés par des éléments de pierre artificielle au début du 20<sup>ème</sup> siècle, ces derniers éléments historiques datant du temps de la construction étaient particulièrement précieux. Le projet prévoyait leur remplacement, mais, au cours des discussions, l'expert a proposé la réalisation d'essais pour conserver les originaux. Le résultat étant convaincant, les remplages ont été conservés / restaurés à l'aide de plusieurs interventions, telles que nettoyage à sec, consolidation par ester de silice, épinglage, colmatage et solins. Le travail a été exécuté à l'aide d'un mortier purement minéral mis au point pour la collégiale de Berne.

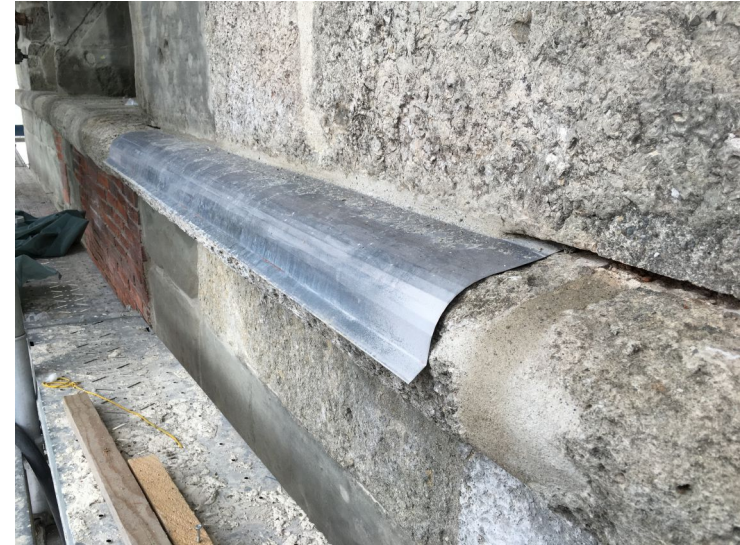
Protection d'un profil en pierre par une ferblanterie

Sur toutes les corniches en pierre, l'écoulement des eaux de pluie a été soigneusement étudié. Aux endroits particulièrement touchés, des profilés de tôle ont été montés. Leurs sections et l'insertion dans les murs ont été soigneusement étudiés et contrôlés par des échantillons. Ces protections aideront à la conservation des parties saillantes de pierre et réduiront considérablement le ruissellement des eaux de pluie qui a causé des dégâts importants dans les façades en molasse ; depuis le bas, elles ne sont pratiquement pas visibles.

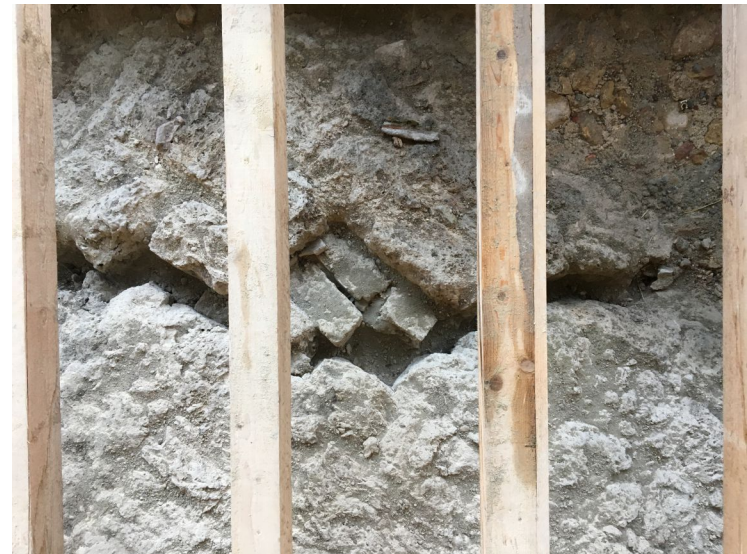
Fissuration d'une voûte due à la déformation de la façade nord

Sa mise en œuvre n'a pas entraîné de surprises<sup>14</sup>. Le nombre de tirants ayant été réduit au cours des études, seuls cinq forages dans la façade nord et quatre forages dans la façade sud ont été nécessaires ; les piliers sont restés sans renforcement. Les forages ont été exécutés avec une installation assez simple, sans eau. Avec une déviation de quelques centimètres seulement, la précision du travail est étonnante. Après l'insertion des câbles et la mise en œuvre de leur ancrage en profondeur, la mise en tension a été minutieusement contrôlée. Les mesures et observations démontrent que les différences de mesures minimales

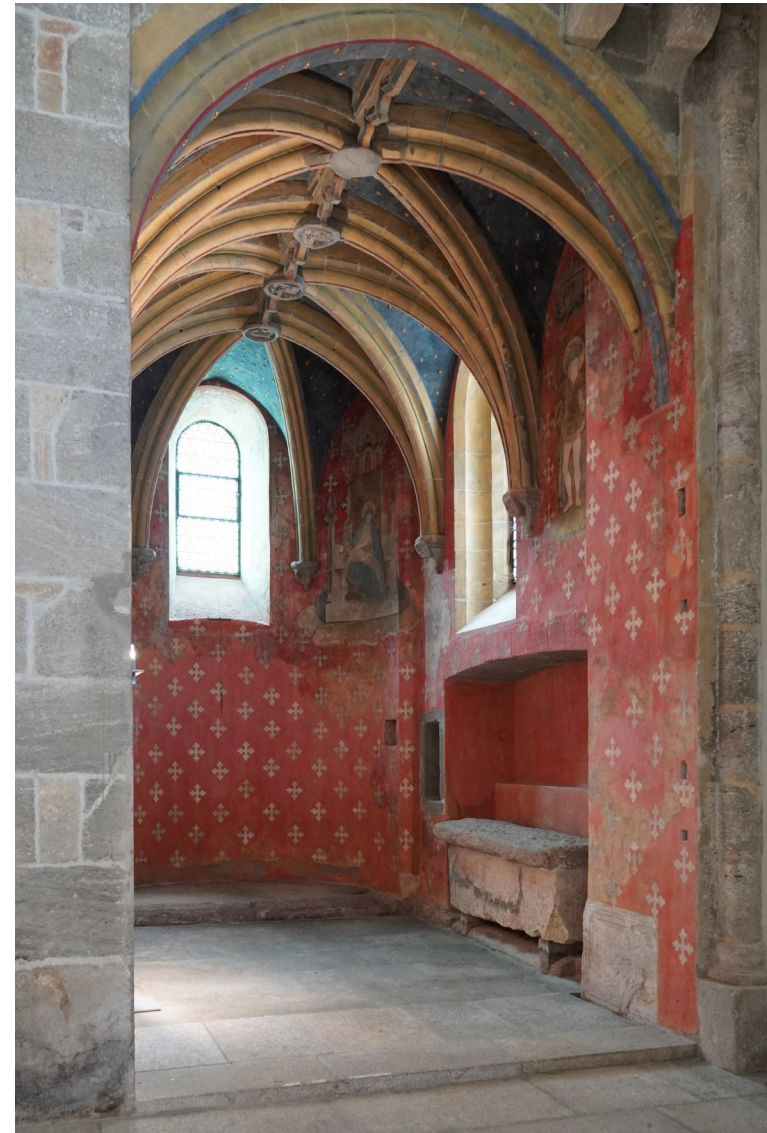
La chapelle de Grailly, les parties basses, abîmées par l'humidité, à droite
