EIN GANZES AUS ALT UND NEU

Die erste umfassende Restaurierung des Parlamentsgebäudes, des wichtigsten Baus der Eidgenossenschaft, erregt in mancherlei Hinsicht Aufsehen. Neben der komplexen organisatorischen Aufgabe ist vor allem die Sorgfalt hervorzuheben, mit der die Architekten das historische Gebäude analysiert und danach restauriert und ergänzt haben. Die in den Jahrzehnten zuvor entstandenen Zufälligkeiten haben einer neuen Ordnung Platz gemacht, die die alten Strukturen reflektiert. Alt und Neu verbinden sich zu einer neuen Ganzheit.

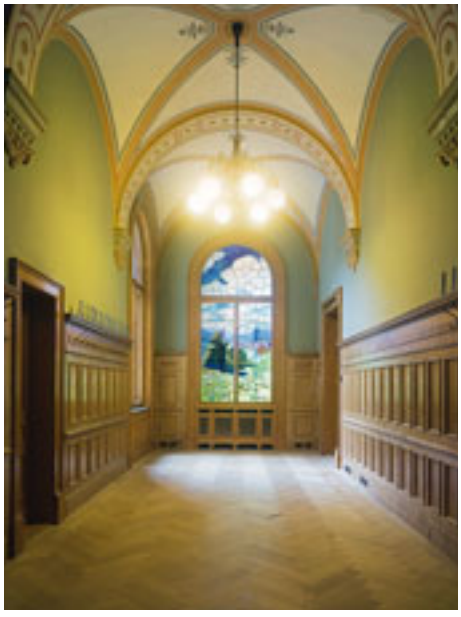
05

05+06 Die Garderobe des Ständerats vor und nach der Restaurierung. Der Parkettboden ist freigelegt, die Täfer sind ergänzt, das Gewölbe wieder sichtbar; nicht mehr vorhanden ist das Glasfenster von Augusto Giacometti
(Fotos: Alexander Gempeler)
07 Die Galerie des Alpes ist zu einem beliebten Treffpunkt geworden. Die teilweise geöffnete innere Wand führt zur Cafeteria
(Foto: Bernhard Furrer)

Zahlreiche Räume mit historischer Ausstattung wurden restauriert. Dabei wurde aufgrund unerwarteter Funde von Resten der ursprünglichen Ausstattung in vielen Fällen rekonstruierend der Erstzustand hergestellt. Markantes Beispiel dieses Verhaltens ist die Garderobe des Ständerats. Ihr reich bemaltes Gewölbe war in den 1960er-Jahren durch einen flachen Plafond verdeckt worden. Nach dessen Entfernung wurden die Anschlussgesimse wiederhergestellt, die Täfer restauriert und angepasst, die Holzmaserierung der Fenster rekonstruiert,

der Parkettboden freigelegt und ein Hängeleuchter aus dem Korridor installiert.[9] Das Wiedereinsetzen der hübschen, aber belanglosen Glasmalereien der Jahrhundertwende führte leider dazu, dass die qualitätvollen Arbeiten von Augusto Giacometti und Burkhard Mangold von 1930 entfernt wurden; der dekorative Gesamteindruck wurde einem bedeutenden Zeitzeugnis vorgezogen.[10]

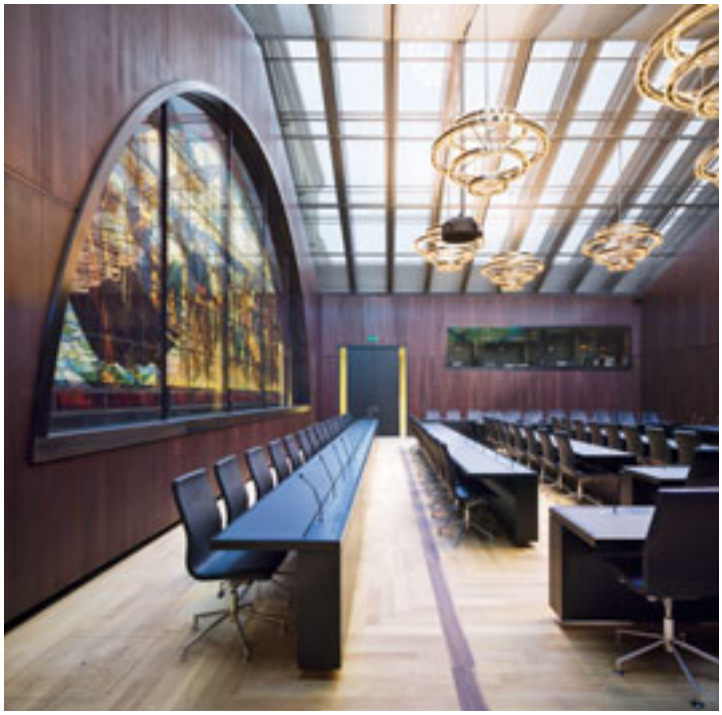
08 Der neue Konferenzraum im Dachgeschoss vor dem nördlichen Lünettenfenster
(Foto: Alexander Gempeler)
09 Die Korridore im Dachgeschoss übernehmen die Struktur der unteren Geschosse. Sie verlaufen entlang der Lünettenfenster, wodurch die Orientierung erleichtert wird
(Foto: Alexander Gempeler)
10 In den ursprünglichen Wendeltreppen wurden die geschlossenen Aufzüge der 1950er-Jahre durch verglaste Anlagen ersetzt
(Foto: Bernhard Furrer)

Das dritte Obergeschoss wurde auf den Rohbau zurückgeführt und vollständig neu ausgebaut. Nach dem Abbruch der Studioeinrichtungen für Radio und Fernsehen und weiterer später eingebauter, meist verwinkelter Räume entstand eine übersichtliche Raumgruppe an einem um die Bogenfenster der Kuppelhalle laufenden Korridor – strukturell übernimmt er die Organisation der unteren Geschosse. Er wird durch grosse, die Lünettenfenster der Kuppelhalle belichtende Dachoblichter erhellt, die durch die Aussicht auf die Skulpturen des Daches die Orientierung erleichtern. Die daran anschliessenden Arbeitsräume für Mitglieder des Parlaments und die Parlamentsfraktionen übernehmen in Disposition und Gestaltung grundlegende Eigenschaften des bestehenden Baus, sprechen indessen eine heutige Sprache, einfach gestaltet, funktionell hochstehend, flexibel nutzbar. Sie haben eine gute Aussicht, lange zu bestehen.
